Regione Veneto  
Comune di Montebello V.no

# PIANO DELLE ACQUE

## ALLEGATO 1

### Schede delle criticità idrauliche

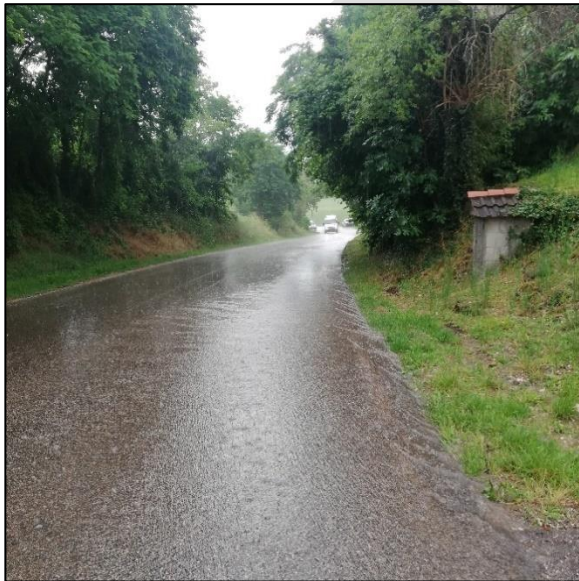
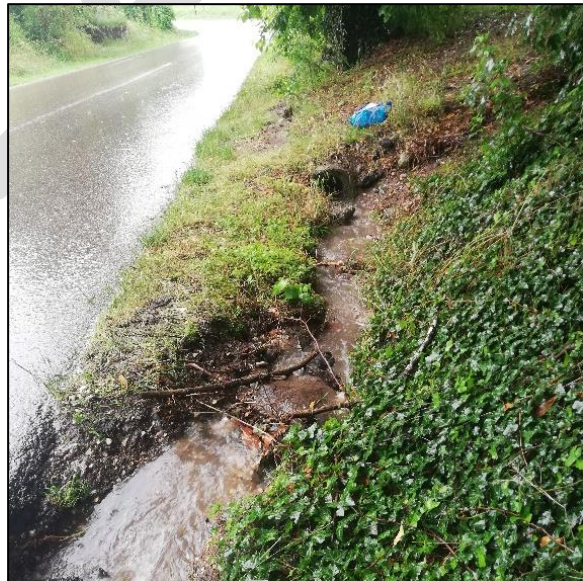
DOCUMENTAZIONE FOTOGRAFICA (FOTO A)		DOCUMENTAZIONE FOTOGRAFICA (FOTO B)

ID	LOCALITA'	COORDINATE (GB – Fuso O)	
1	Strada Boccara	Nord: 5037722	Est: 1685165
<b>CRITICITA'</b>	<i>In concomitanza di eventi meteorici consistenti si verificano periodici allagamenti della sede stradale di Via Belloccheria.</i>		
<b>CAUSE</b>	<i>I fossi di guardia che costeggiano Via Belloccheria appaiono interrotti in più punti e localmente da riprofilare; le tubazioni di collegamento tra i vari tratti dei fossi stessi sono localmente danneggiate e/o interrato. Inoltre, la sede stradale appare non convogliare le acque nei fossi a causa della mancanza di caditoie stradali e di adeguate pendenze della carreggiata</i>		
ESTRATTI CARTOGRAFICI			
ESTRATTO CTR		ORTOFOTO

<b>INTERVENTI PROGRAMMATI / REALIZZATI</b>	Nessuno		
<b>INTERVENTI PROPOSTI</b>	<p><i>Si consiglia la pulizia e la riprofilatura dei fossi di guardia da entrambi i lati di Via Belloccheria assicurando che le acque della carreggiata vengano convogliate nelle scoline stradali attraverso apposite caditoie. Inoltre, è necessario il ripristino delle tubazioni ostruite così da permettere il naturale deflusso idrico.</i></p> <p><i>Si consiglia inoltre, se possibile, di ampliare entrambi i fossi di guardia, al fine di aumentarne la sezione utile e garantire il corretto deflusso idrico.</i></p>

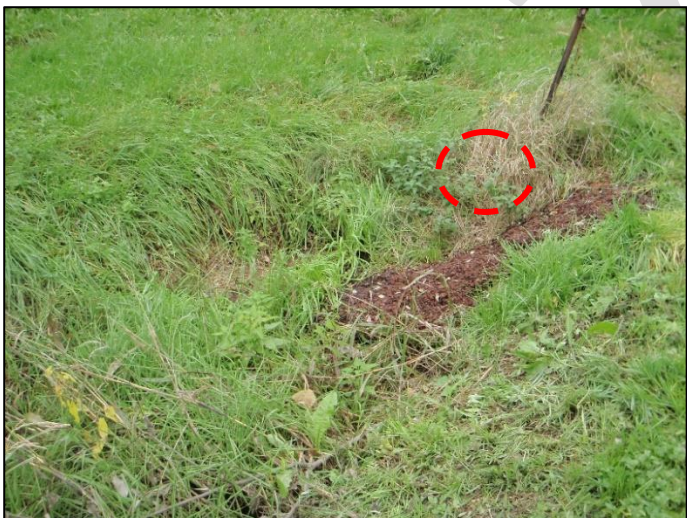
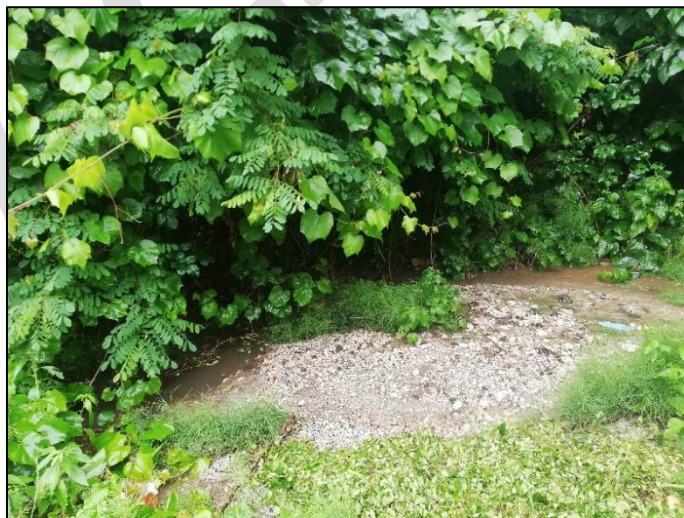
DOCUMENTAZIONE FOTOGRAFICA (FOTO A)

ID	LOCALITA'	COORDINATE (GB – Fuso O)	
2	Strada Boccara	Nord: 5037727	Est: 1685277
CRITICITA'	In concomitanza di eventi meteorici consistenti si verifica l'allagamento puntuale della sede stradale di Via Belloccheria.		
CAUSE	La tubazione di collegamento tra l'impluvio e il fosso risulta completamente ostruita.

INTERVENTI PROGRAMMATI / REALIZZATI	Nessuno
INTERVENTI PROPOSTI	<ul style="list-style-type: none"> <li>1- Pulizia del tubo di collegamento tra il bacino e il fosso</li> <li>2- Pulizia della piccola area depressa, con asporto del materiale accumulato, al fine di creare un piccolo bacino di laminazione</li> <li>3- Pulizia e risezionamento del fosso di guardia stradale</li> </ul>
COMPETENZA D'INTERVENTO	<ul style="list-style-type: none"> <li>Comunale</li> <li>Privato</li> </ul>
PRIORITA' D'INTERVENTO	1

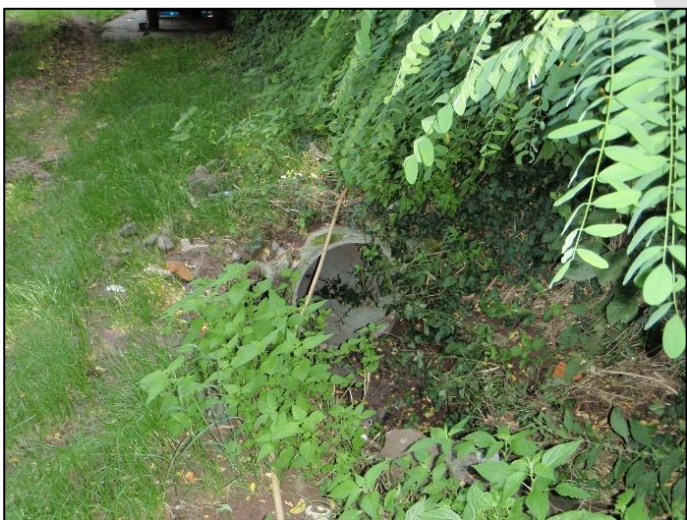
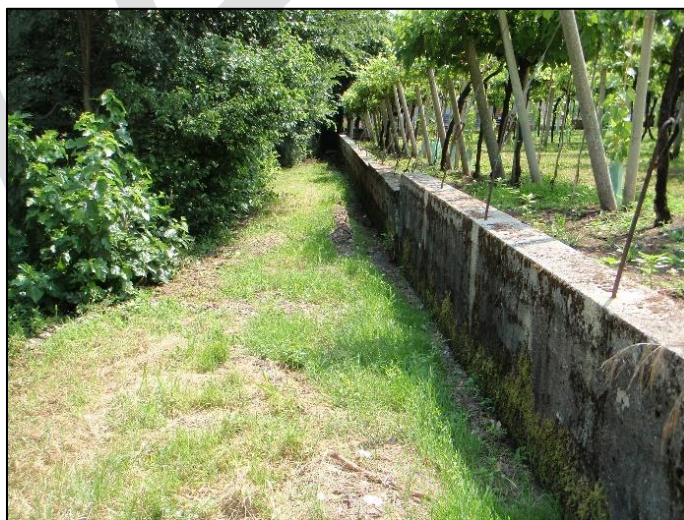
DOCUMENTAZIONE FOTOGRAFICA (FOTO A)

ID	LOCALITA'	COORDINATE (GB – Fuso O)	
3	Contrada Belloccheria	Nord: 5037724	Est: 1685451
<b>CRITICITA'</b>	<i>In concomitanza di eventi meteorici consistenti si verifica l'allagamento delle pertinenze dell'abitazione (civ. 12-13)</i>		
<b>CAUSE</b>	<i>La tubazione e la canaletta dove vengono convogliate le acque dell'impluvio, in prossimità del fabbricato, risultano di dimensioni non sufficienti a garantire il corretto allontanamento delle acque.</i>

<b>INTERVENTI PROGRAMMATI / REALIZZATI</b>	Nessuno
<b>INTERVENTI PROPOSTI</b>	<i>Si consiglia l'aumento delle dimensioni di tubo e canaletta previa redazione di un apposito studio idraulico ed idrogeologico finalizzato all'individuazione degli interventi tali da garantire la messa in sicurezza idraulica delle abitazioni</i>
<b>COMPETENZA D'INTERVENTO</b>	Privato
<b>PRIORITA' D'INTERVENTO</b>	2

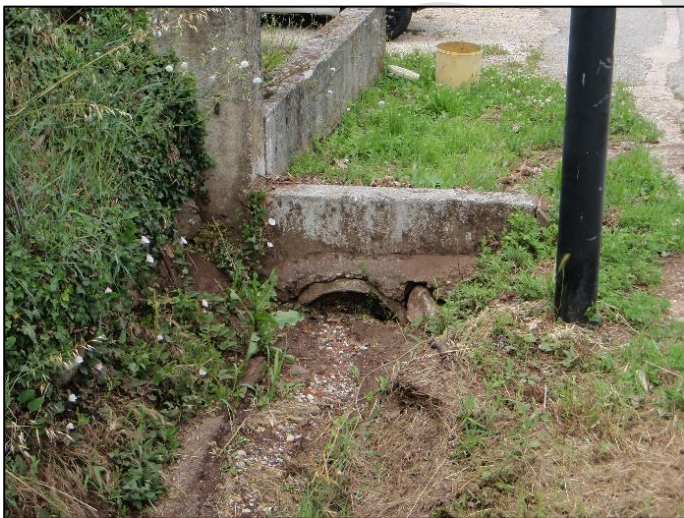
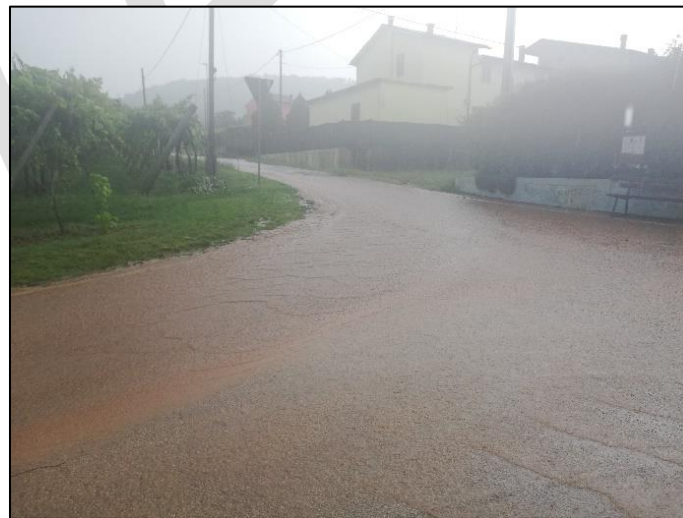
DOCUMENTAZIONE FOTOGRAFICA (FOTO A)

ID	LOCALITA'	COORDINATE (GB – Fuso O)	
4	Contrada Belloccheria	Nord: 5037774	Est: 1685451
CRITICITA'	In concomitanza di eventi meteorici consistenti si verifica l'allagamento della sede stradale C. da Belloccheria		
CAUSE	La tubazione e la canaletta dove vengono convogliate le acque della strada e dei campi risultano di dimensioni non sufficienti a garantire l'allontanamento delle acque. Inoltre, il tubo risulta completamente ostruito.

INTERVENTI PROGRAMMATI / REALIZZATI	Nessuno
INTERVENTI PROPOSTI	1- Pulizia e sfalcio del fosso Privato 2- Pulizia dell'attraversamento al di sotto dell'accesso carraio delle abitazioni 3- Pulizia e sfalcio del fosso di guardia stradale
COMPETENZA D'INTERVENTO	Privato (fosso privato, attraversamento) Comune (fosso di guardia stradale)
PRIORITA' D'INTERVENTO	1

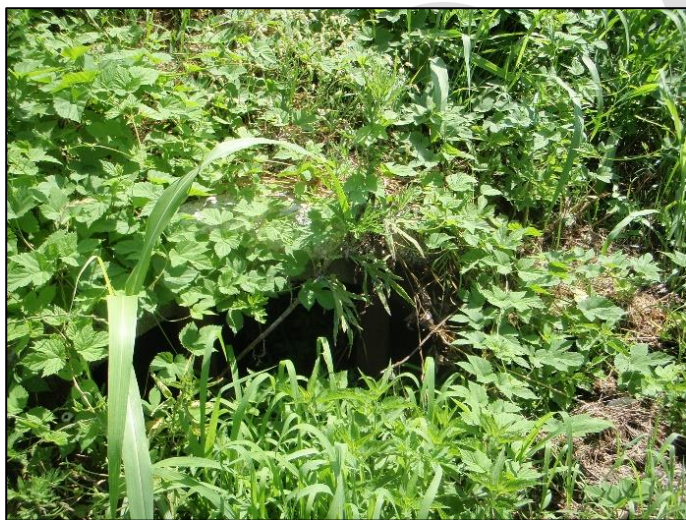
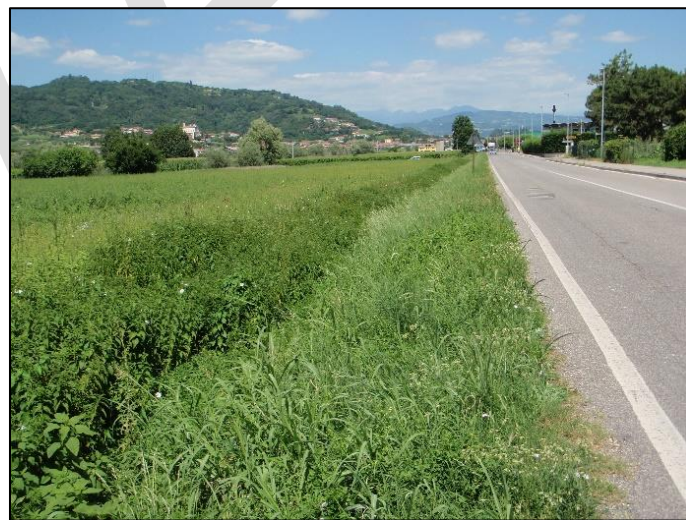
DOCUMENTAZIONE FOTOGRAFICA (FOTO A)

ID	LOCALITA'	COORDINATE (GB – Fuso O)	
5	Contrada Perosa	Nord: 5037367	Est: 1685255
<b>CRITICITA'</b>	<i>In concomitanza di eventi meteorici consistenti si verifica l'allagamento dell'area agricola</i>		
<b>CAUSE</b>	<i>Durante gli eventi in cui il Rio Rodegotto risulta in piena la rete delle acque meteoriche dell'area industriale rigurgita nell'area agricola.</i>

<b>INTERVENTI PROGRAMMATI / REALIZZATI</b>	Nessuno
<b>INTERVENTI PROPOSTI</b>	1- verifica del funzionamento della rete meteorica esistente lungo Via Vigazzolo /Via Trento 2- pulizia della rete stessa
<b>COMPETENZA D'INTERVENTO</b>	Comune
<b>PRIORITA' D'INTERVENTO</b>	3

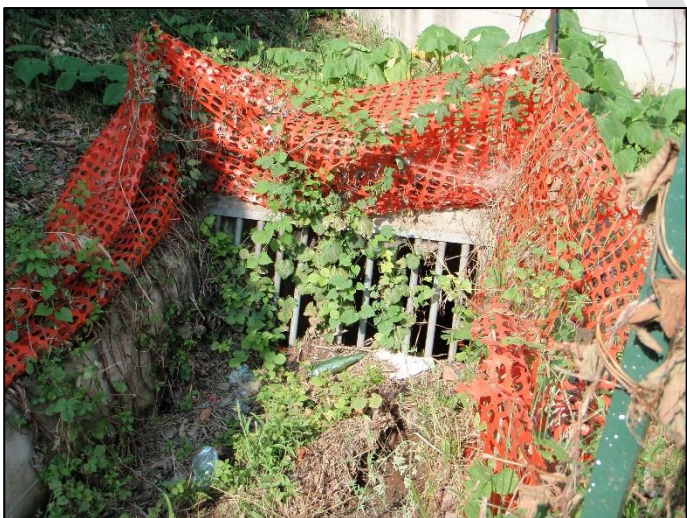
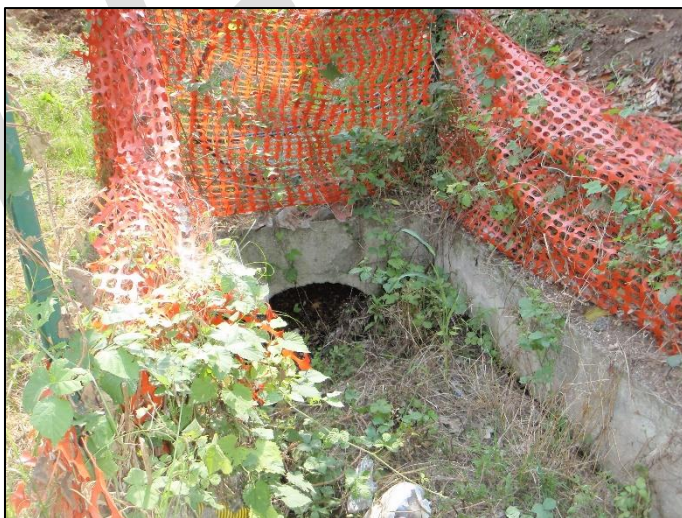
DOCUMENTAZIONE FOTOGRAFICA (FOTO A)

ID	LOCALITA'	COORDINATE (GB – Fuso O)	
6	Contrada Selva	Nord: 5037577	Est: 1684163
CRITICITA'	In concomitanza di eventi meteorici consistenti si verifica l'allagamento della sede stradale		
CAUSE	La tubazione e la canaletta dove vengono convogliate le acque della strada e dei campi risultano in cattivo stato manutentivo.

INTERVENTI PROGRAMMATI / REALIZZATI	Nessuno
INTERVENTI PROPOSTI	<ol style="list-style-type: none"> <li>1- Pulizia e sfalcio del fosso stradale lungo Contrada dai Guarda</li> <li>2- Pulizia del tratto tombinato sotto strada Contrada Selva</li> <li>3- Pulizia e sfalcio del fosso che da Contrada Selva scarica nel Torrente Rio Selva</li> </ol>
COMPETENZA D'INTERVENTO	<p>Comune (fosso stradale tratto tombinato)</p> <p>Privato (fosso)</p>
PRIORITA' D'INTERVENTO	<p>2</p>

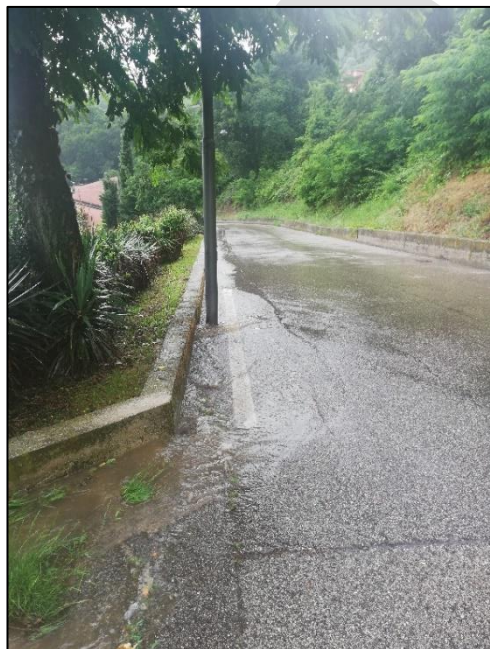
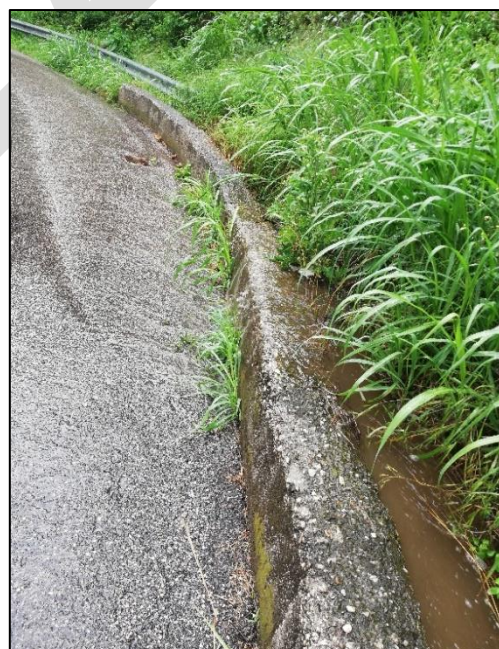
DOCUMENTAZIONE FOTOGRAFICA (FOTO A)

<b>CRITICITA'</b>	<i>In concomitanza di eventi meteorici consistenti si verifica l'allagamento della sede stradale</i>
<b>CAUSE</b>	<i>Nel tratto di strada di Via Pegnare non sono presenti scoline stradali e le acque scorrono sulla sede stradale, in corrispondenza dell'incrocio fra via Pegnare, Via Manzoni e Via S. Francesco queste si concentrano lungo Via Manzoni rallentando in corrispondenza di un'area di parcheggio per poi, seguendo la massima pendenza, confluire nell'impluvio presente.</i>

<b>INTERVENTI PROPOSTI</b>	1- Realizzazione delle scoline stradali nei tratti dove sono attualmente assenti 2- Ampliamento e pulizia di quelle già esistenti con verifica della loro continuità idraulica
----------------------------	---

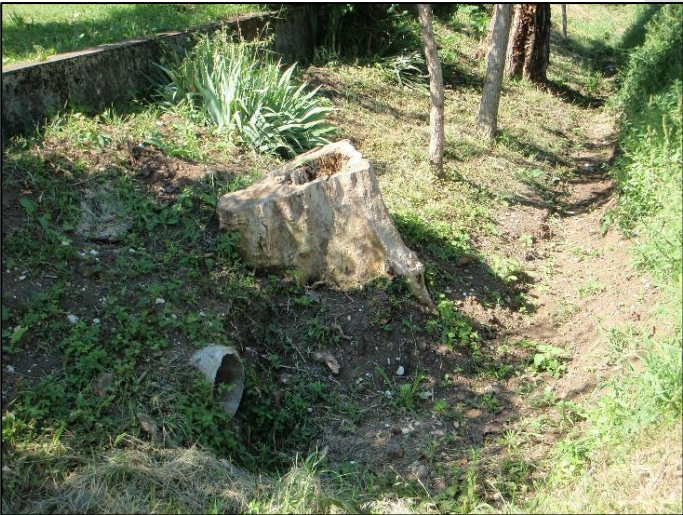
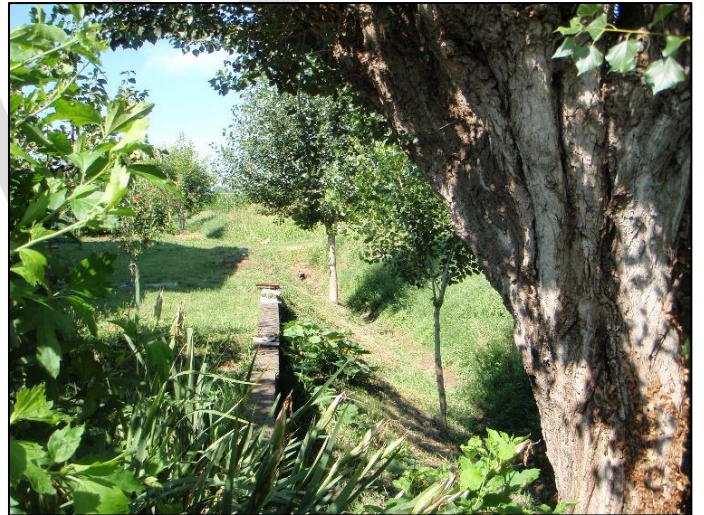
DOCUMENTAZIONE FOTOGRAFICA (FOTO A)

ID	LOCALITA'	COORDINATE (GB – Fuso O)	
8	Contrada Fara	Nord: 5035462	Est: 1686864
<b>CRITICITA'</b>	In concomitanza di eventi meteorici consistenti si verifica l'allagamento della sede stradale		
<b>CAUSE</b>	In corrispondenza di un pozzetto di ispezione di una tubazione CLS proveniente dall'area a nord est avvengono fenomeni di rigurgito delle acque che dovrebbero scaricare nel fosso a lato dell'abitazione.

<b>INTERVENTI PROGRAMMATI / REALIZZATI</b>	Nessuno
<b>INTERVENTI PROPOSTI</b>	<ol style="list-style-type: none"> <li>1- ispezione della tubazione in CLS e pulizia</li> <li>2- Pozzetto di ispezione da chiudere</li> <li>3- Pulizia e sfalcio del fosso</li> <li>4- Eliminazione del tratto intubato in pvc del fosso</li> </ol>
<b>COMPETENZA D'INTERVENTO</b>	Privato
<b>PRIORITA' D'INTERVENTO</b>	2

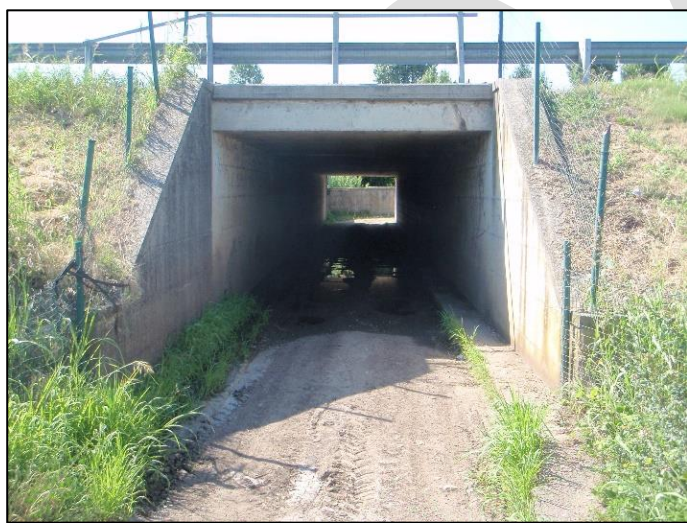
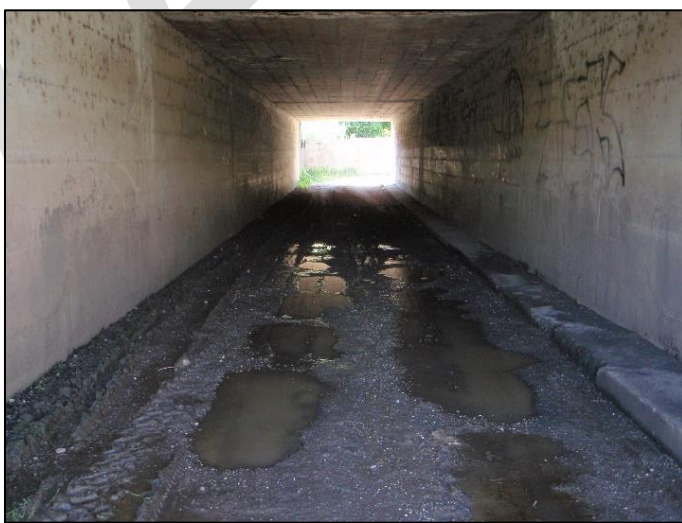
**DOCUMENTAZIONE FOTOGRAFICA (FOTO A)**

ID	LOCALITA'	COORDINATE (GB – Fuso O)	
9	Località Muzzi	Nord: 5035732	Est: 1686577
<b>CRITICITA'</b>	<i>Costante presenza di acqua sul fondo del sottopasso che, in concomitanza di eventi meteorici, è interessato da allagamento</i>		
<b>CAUSE</b>	<i>Le acque provenienti dalla sede autostradale e convogliate nelle scoline, fuoriescono per sezione insufficiente e tratti non continue e si accumulano in corrispondenza del punto topograficamente più depresso rappresentato dal sottopasso</i>

<b>INTERVENTI PROGRAMMATI / REALIZZATI</b>	Nessuno
<b>INTERVENTI PROPOSTI</b>	1- Pulizia e risezionamento delle scoline autostradali 2- Verifica ed eventuale ripristino della loro continuità idraulica al fine di assicurare il corretto deflusso delle acque
<b>COMPETENZA D'INTERVENTO</b>	Autostrada
<b>PRIORITA' D'INTERVENTO</b>	3

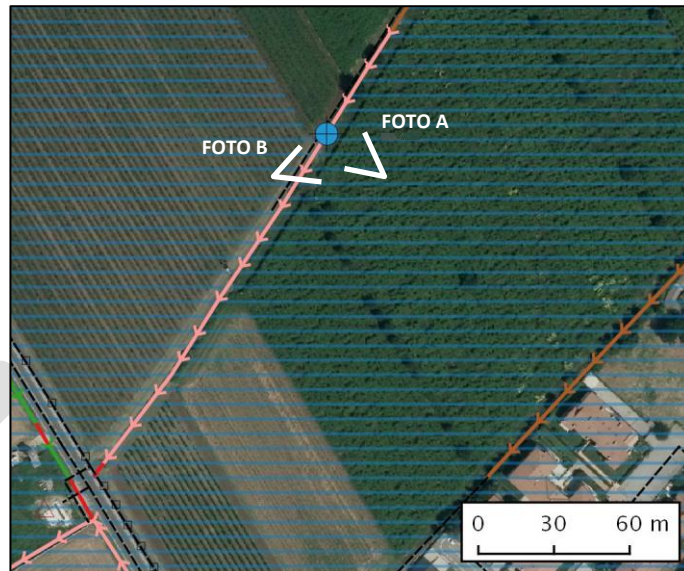
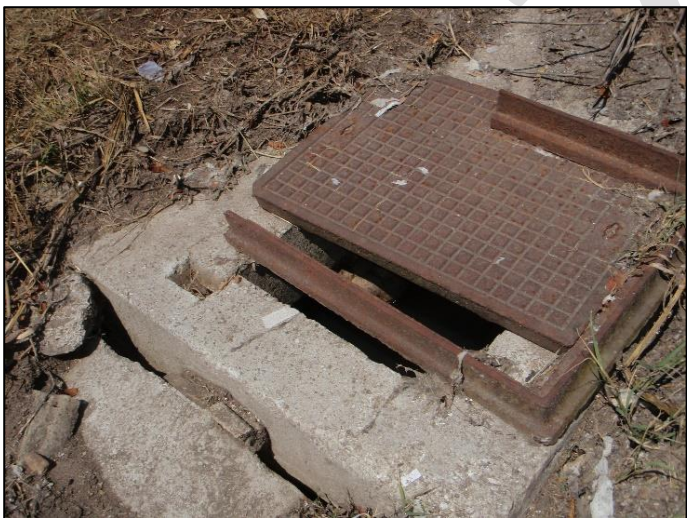
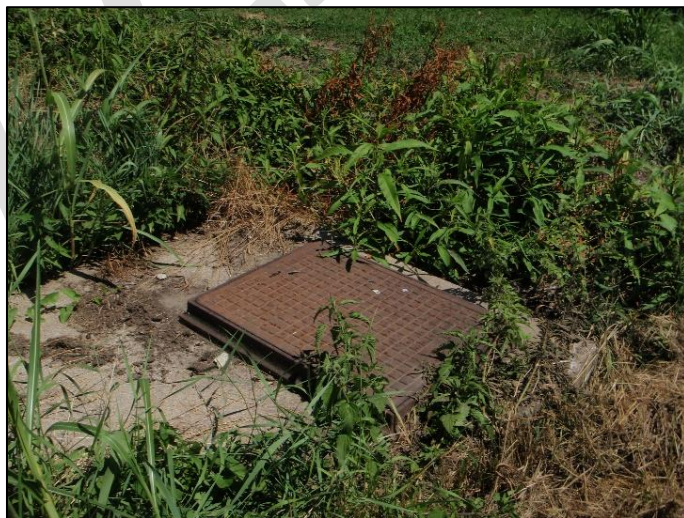
DOCUMENTAZIONE FOTOGRAFICA (FOTO A)

ID	LOCALITA'	COORDINATE (GB – Fuso O)	
10	Strada della Mira	Nord: 5035692	Est: 1685618
<b>CRITICITA'</b>	Pozzo privato irriguo vulnerabile con avanpozzo e chiusino danneggiati questo oltre a essere pericoloso per eventuali passanti rappresenta un punto di vulnerabilità della falda.		
<b>CAUSE</b>	Si segnala a causa dell'attività agricola, il danneggiamento della copertura di uno dei due pozzi presenti

<b>INTERVENTI PROGRAMMATI / REALIZZATI</b>	Nessuno
<b>INTERVENTI PROPOSTI</b>	1- Pulizia dell'avanpozzo e sostituzione o riparazione del tratto terminale in CLS 2-Sostituzione chiusino
<b>COMPETENZA D'INTERVENTO</b>	Privato
<b>PRIORITA' D'INTERVENTO</b>	2

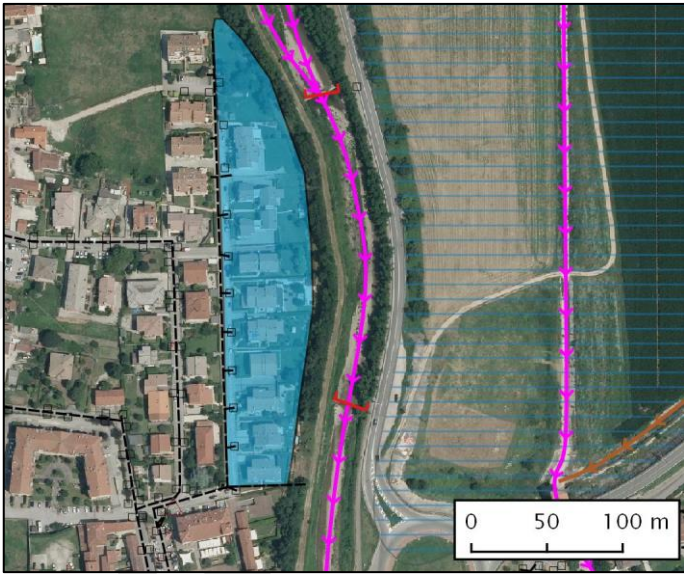
ID	LOCALITA'	COORDINATE (GB – Fuso O)	
11	Via Venezia	Nord: 1686807	Est: 5036778
<b>CRITICITA'</b>	<i>In concomitanza di eventi meteorici consistenti si verifica l'allagamento dei piani interrati delle abitazioni presenti lungo Via Venezia</i>		
<b>CAUSE</b>	<i>In corrispondenza di eventi meteorici consistenti i livelli ghiaiosi presenti in prossimità del piano campagna sono soggetti a saturazione dei livelli ghiaiosi presenti in vicinanza dell'argine destro del Torrente Chiampo. Inoltre, si evidenziano lungo Via Venezia allagamenti dovuti al sottodimensionamento della rete delle meteoriche recapitante all'impianto di sollevamento</i>		
ESTRATTI CARTOGRAFICI			
ESTRATTO CTR		DOCUMENTAZIONE FOTOGRAFICA

DOCUMENTAZIONE FOTOGRAFICA (FOTO A)		DOCUMENTAZIONE FOTOGRAFICA (FOTO B)	
<b>INTERVENTI PROGRAMMATI / REALIZZATI</b>	Nessuno		
<b>INTERVENTI PROPOSTI</b>	1- Studio idrogeologico di dettaglio 2- Potenziamento rete meteorica

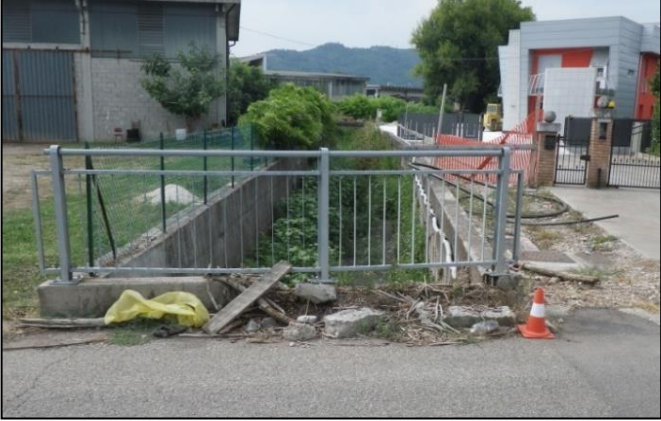
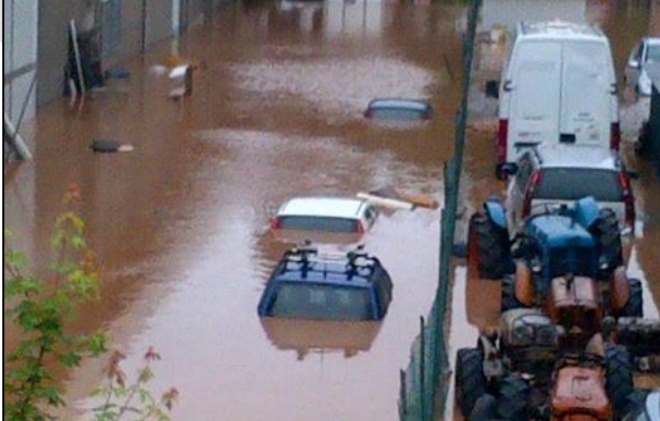
DOCUMENTAZIONE FOTOGRAFICA (FOTO A)		DOCUMENTAZIONE FOTOGRAFICA (FOTO B)

ID	LOCALITA'	COORDINATE (GB – Fuso O)	
12	Via Trento	Nord: 1686591	Est: 5037384
<b>CRITICITA'</b>	<p>Il 16 maggio 2013 a seguito di un intenso evento meteorologico, si è verificata l'esonazione del Rio Rodegotto in corrispondenza del ponte di Via Trento, che, riversandosi in strada verso Via Lungo Chiampo, ha sommerso alcune attività produttive di Via Lungochiampo; i livelli di fango e detriti hanno raggiunto anche i 150 cm di altezza presso i fabbricati delle ditte in oggetto.</p>		
<b>CAUSE</b>	<p>Rio Rodegotto risulta affetto da criticità idrauliche che sono da ricondurre prevalentemente <u>ad insufficienze della rete idrografica</u>, condizioni nelle quali la portata di piena non è in grado di defluire senza che si abbiano effetti negativi (straripamenti, velocità eccessive, ecc.); si possono riconoscere sia criticità puntuali, determinate da strutture interferenti, sia criticità distribuite, dove la sezione di deflusso di un canale è insufficiente per tratti di una certa lunghezza.</p>

<b>INTERVENTI PROGRAMMATI / REALIZZATI</b>	Nessuno		
<b>INTERVENTI PROPOSTI</b>	<p>1- Manutenzione periodica del tratto in esame 2- Valutazione delle proposte riportate nello studio di Compatibilità Idraulica eseguito a corredo del PATI il quale indica come ipotesi di intervento per la messa in sicurezza del Rio Rodegotto la realizzazione di n.4 bacini di laminazione che andrebbero a ridefinire valori delle portate del corso d'acqua, determinando un nuovo profilo del pelo libero del corso d'acqua.</p>		
<b>COMPETENZA D'INTERVENTO</b>	Consorzio Alta Pianura Veneta		
<b>PRIORITA' D'INTERVENTO</b>	2
