Regione Veneto  
Comune di Montebello V.no

# PIANO DELLE ACQUE

## ALLEGATO 1

### Schede delle criticità idrauliche

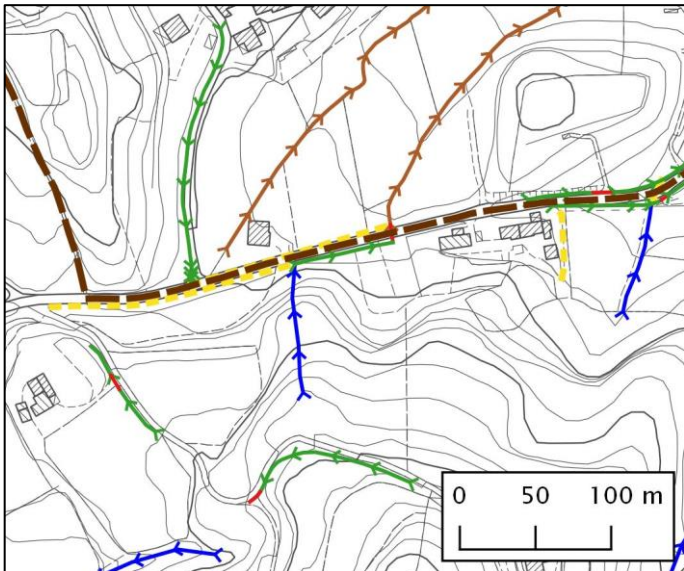
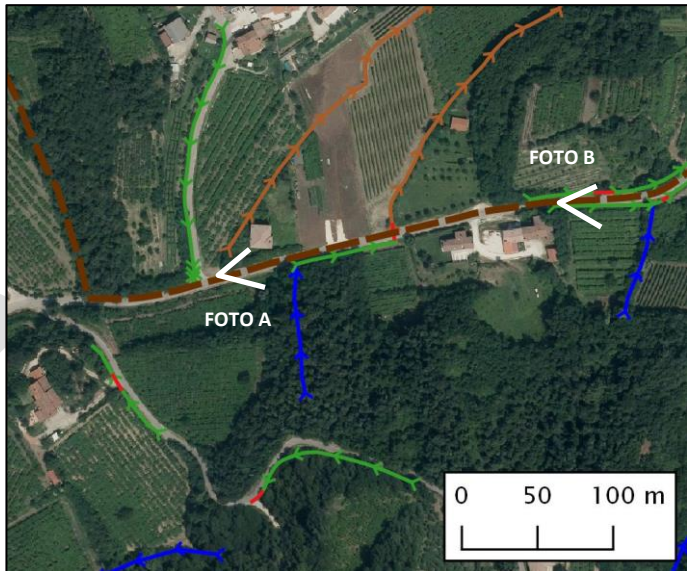
ID	LOCALITA'	COORDINATE (GB – Fuso O)	
1	Strada Boccara	Nord: 5037722	Est: 1685165
<b>CRITICITA'</b>	<i>In concomitanza di eventi meteorici consistenti si verificano periodici allagamenti della sede stradale di Via Belloccheria.</i>		
<b>CAUSE</b>	<i>I fossi di guardia che costeggiano Via Belloccheria appaiono interrotti in più punti e localmente da riprofilare; le tubazioni di collegamento tra i vari tratti dei fossi stessi sono localmente danneggiate e/o interrato. Inoltre, la sede stradale appare non convogliare le acque nei fossi a causa della mancanza di caditoie stradali e di adeguate pendenze della carreggiata</i>		
ESTRATTI CARTOGRAFICI			
ESTRATTO CTR		ORTOFOTO

<b>INTERVENTI PROGRAMMATI / REALIZZATI</b>	Nessuno		
<b>INTERVENTI PROPOSTI</b>	<p><i>Si consiglia la pulizia e la riprofilatura dei fossi di guardia da entrambi i lati di Via Belloccheria assicurando che le acque della carreggiata vengano convogliate nelle scoline stradali attraverso apposite caditoie. Inoltre, è necessario il ripristino delle tubazioni ostruite così da permettere il naturale deflusso idrico.</i></p> <p><i>Si consiglia inoltre, se possibile, di ampliare entrambi i fossi di guardia, al fine di aumentarne la sezione utile e garantire il corretto deflusso idrico.</i></p>

<b>COMPETENZA D'INTERVENTO</b>	<p><i>Comune di Zermeghedo: lato nord di Strada Belloccheria</i></p> <p><i>Comune di Montebello: lato sud di Strada Belloccheria</i></p>		
<b>PRIORITA' D'INTERVENTO</b>	1

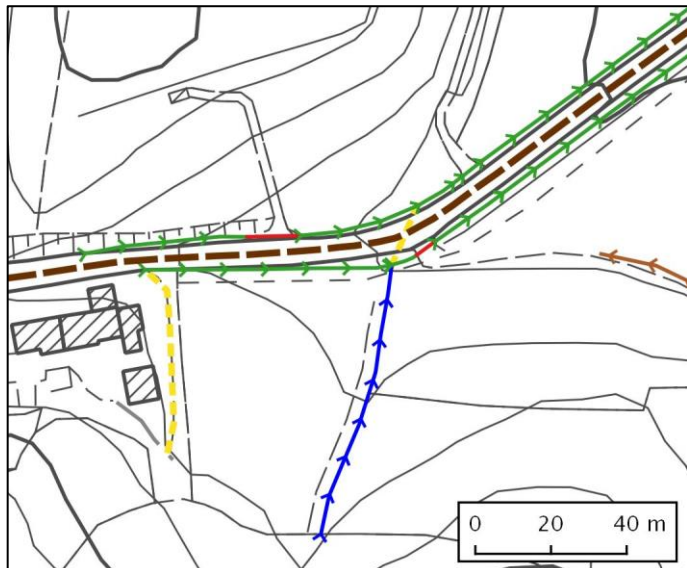
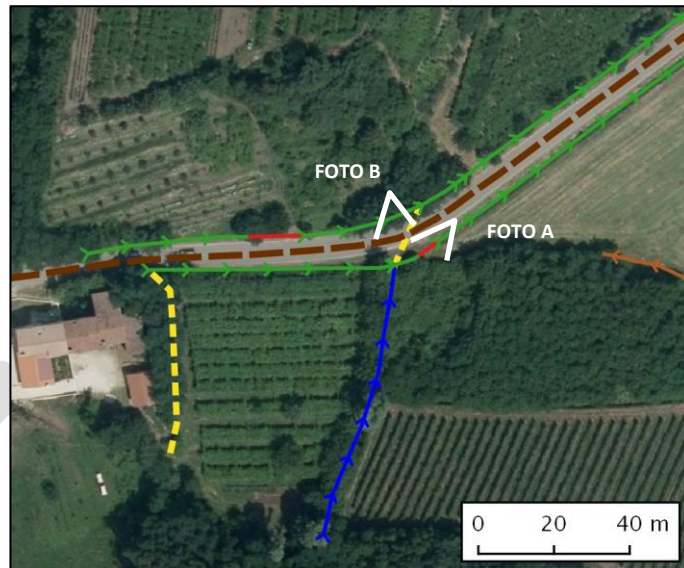
ID	LOCALITA'	COORDINATE (GB – Fuso O)	
2	Strada Boccara	Nord: 5037727	Est: 1685277
CRITICITA'	In concomitanza di eventi meteorici consistenti si verifica l'allagamento puntuale della sede stradale di Via Belloccheria.		
CAUSE	La tubazione di collegamento tra l'impluvio e il fosso risulta completamente ostruita.

INTERVENTI PROGRAMMATI / REALIZZATI	Nessuno
INTERVENTI PROPOSTI	<ul style="list-style-type: none"> <li>1- Pulizia del tubo di collegamento tra il bacino e il fosso</li> <li>2- Pulizia della piccola area depressa, con asporto del materiale accumulato, al fine di creare un piccolo bacino di laminazione</li> <li>3- Pulizia e risezionamento del fosso di guardia stradale</li> </ul>
COMPETENZA D'INTERVENTO	<ul style="list-style-type: none"> <li>Comunale</li> <li>Privato</li> </ul>
PRIORITA' D'INTERVENTO	1

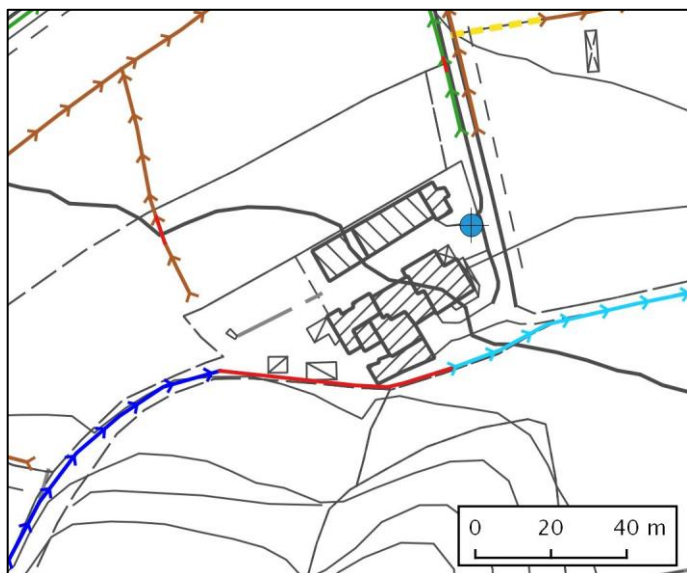
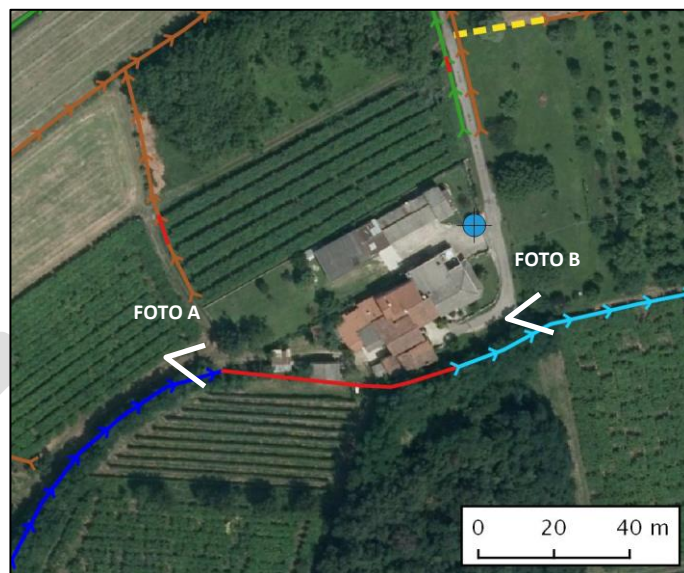
ID	LOCALITA'	COORDINATE (GB – Fuso O)	
3	Contrada Belloccheria	Nord: 5037724	Est: 1685451
<b>CRITICITA'</b>	<i>In concomitanza di eventi meteorici consistenti si verifica l'allagamento delle pertinenze dell'abitazione (civ. 12-13)</i>		
<b>CAUSE</b>	<i>La tubazione e la canaletta dove vengono convogliate le acque dell'impluvio, in prossimità del fabbricato, risultano di dimensioni non sufficienti a garantire il corretto allontanamento delle acque.</i>

<b>INTERVENTI PROGRAMMATI / REALIZZATI</b>	Nessuno
<b>INTERVENTI PROPOSTI</b>	<i>Si consiglia l'aumento delle dimensioni di tubo e canaletta previa redazione di un apposito studio idraulico ed idrogeologico finalizzato all'individuazione degli interventi tali da garantire la messa in sicurezza idraulica delle abitazioni</i>
<b>COMPETENZA D'INTERVENTO</b>	Privato
<b>PRIORITA' D'INTERVENTO</b>	2

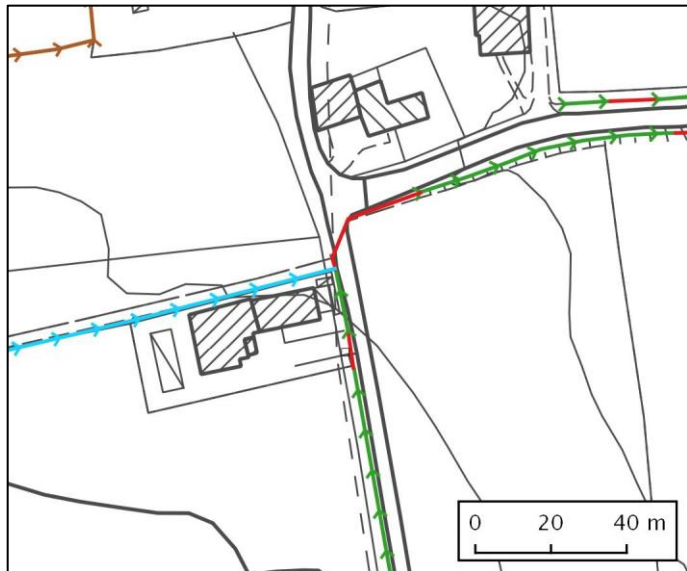
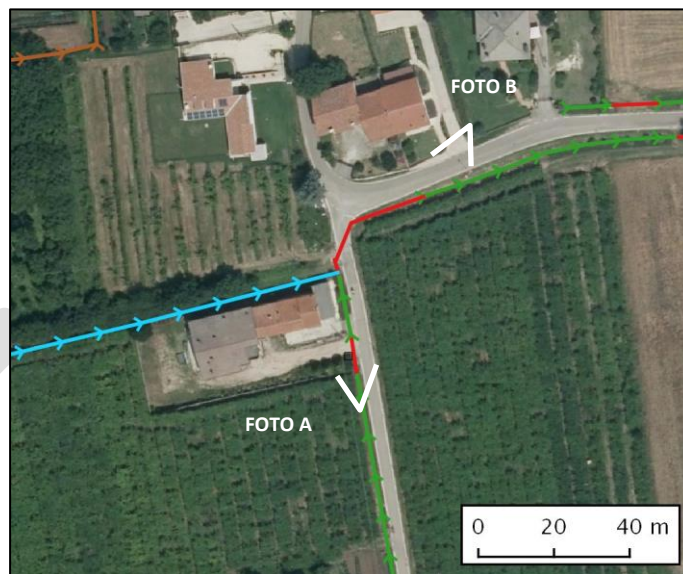
ID	LOCALITA'	COORDINATE (GB – Fuso O)	
4	Contrada Belloccheria	Nord: 5037774	Est: 1685451
CRITICITA'	In concomitanza di eventi meteorici consistenti si verifica l'allagamento della sede stradale C. da Belloccheria		
CAUSE	La tubazione e la canaletta dove vengono convogliate le acque della strada e dei campi risultano di dimensioni non sufficienti a garantire l'allontanamento delle acque. Inoltre, il tubo risulta completamente ostruito.

INTERVENTI PROGRAMMATI / REALIZZATI	Nessuno
INTERVENTI PROPOSTI	1- Pulizia e sfalcio del fosso Privato 2- Pulizia dell'attraversamento al di sotto dell'accesso carraio delle abitazioni 3- Pulizia e sfalcio del fosso di guardia stradale
COMPETENZA D'INTERVENTO	Privato (fosso privato, attraversamento) Comune (fosso di guardia stradale)
PRIORITA' D'INTERVENTO	1

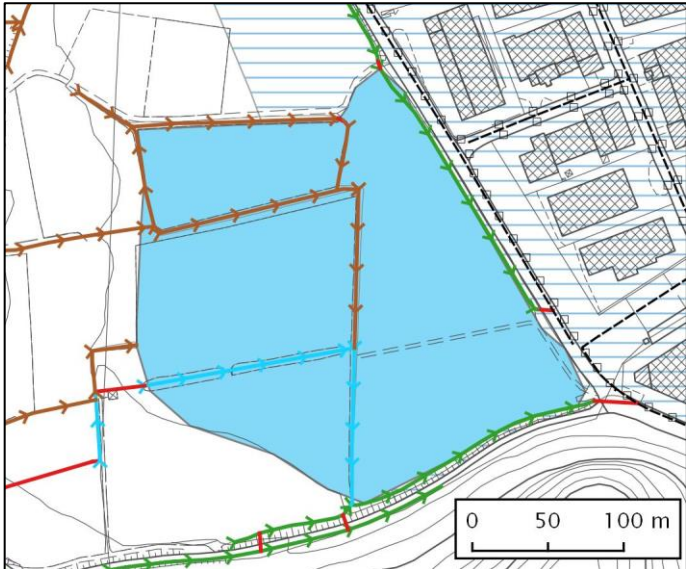
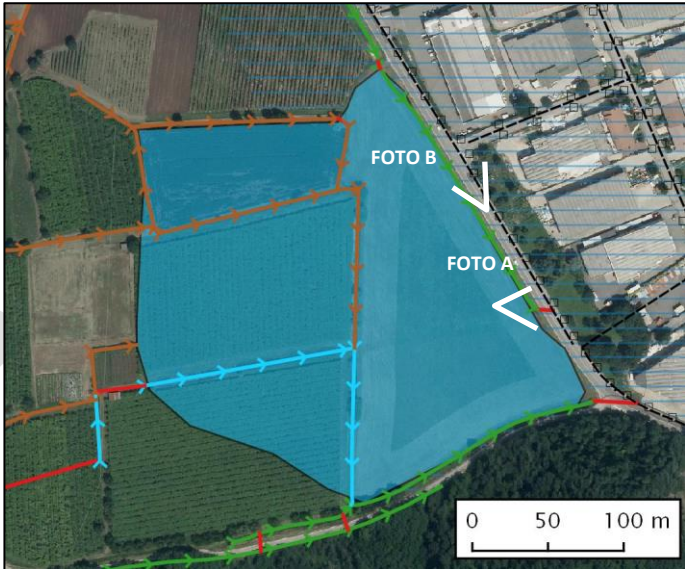
ID	LOCALITA'	COORDINATE (GB – Fuso O)	
5	Contrada Perosa	Nord: 5037367	Est: 1685255
<b>CRITICITA'</b>	<i>In concomitanza di eventi meteorici consistenti si verifica l'allagamento dell'area agricola</i>		
<b>CAUSE</b>	<i>Durante gli eventi in cui il Rio Rodegotto risulta in piena la rete delle acque meteoriche dell'area industriale rigurgita nell'area agricola.</i>

<b>INTERVENTI PROGRAMMATI / REALIZZATI</b>	Nessuno
<b>INTERVENTI PROPOSTI</b>	1- verifica del funzionamento della rete meteorica esistente lungo Via Vigazzolo /Via Trento 2- pulizia della rete stessa
<b>COMPETENZA D'INTERVENTO</b>	Comune
<b>PRIORITA' D'INTERVENTO</b>	3

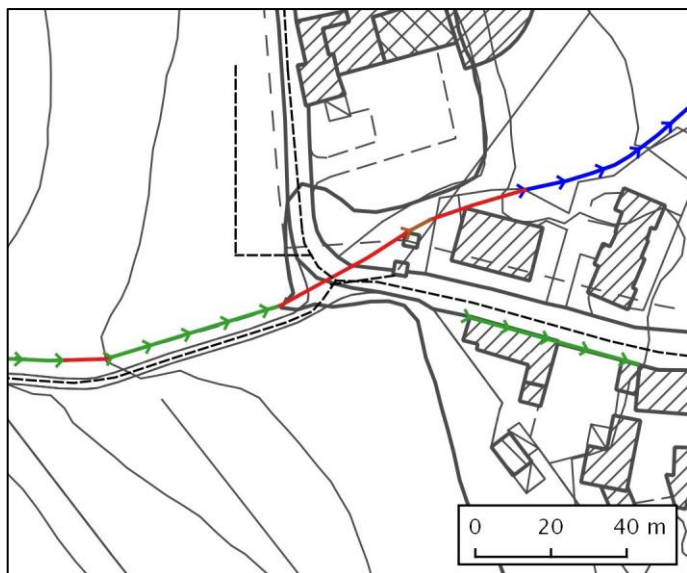
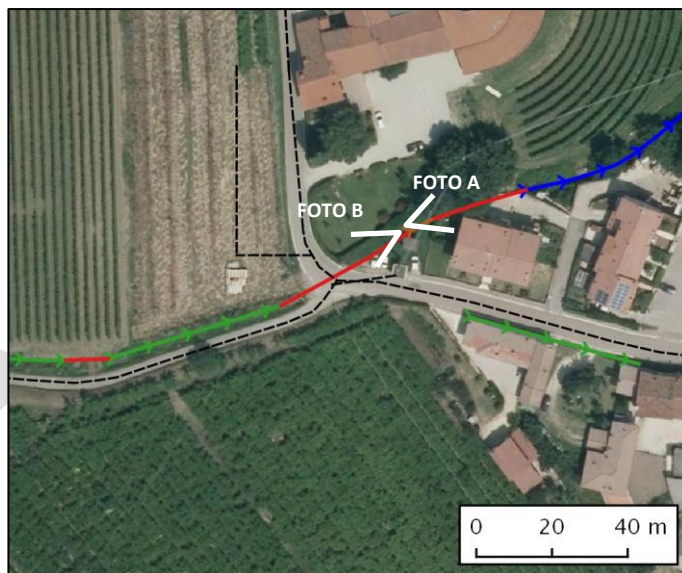
ID	LOCALITA'	COORDINATE (GB – Fuso O)	
6	Contrada Selva	Nord: 5037577	Est: 1684163
CRITICITA'	In concomitanza di eventi meteorici consistenti si verifica l'allagamento della sede stradale		
CAUSE	La tubazione e la canaletta dove vengono convogliate le acque della strada e dei campi risultano in cattivo stato manutentivo.

INTERVENTI PROGRAMMATI / REALIZZATI	Nessuno
INTERVENTI PROPOSTI	<ol style="list-style-type: none"> <li>1- Pulizia e sfalcio del fosso stradale lungo Contrada dai Guarda</li> <li>2- Pulizia del tratto tombinato sotto strada Contrada Selva</li> <li>3- Pulizia e sfalcio del fosso che da Contrada Selva scarica nel Torrente Rio Selva</li> </ol>
COMPETENZA D'INTERVENTO	<p>Comune (fosso stradale tratto tombinato)</p> <p>Privato (fosso)</p>
PRIORITA' D'INTERVENTO	<p>2</p>

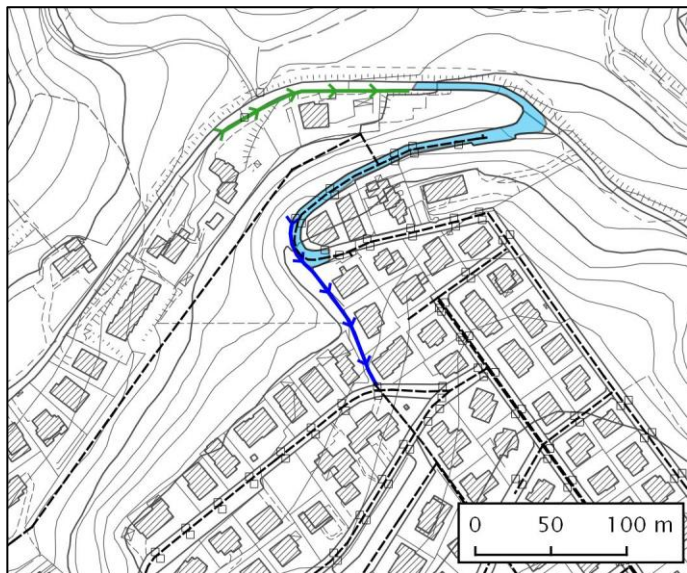
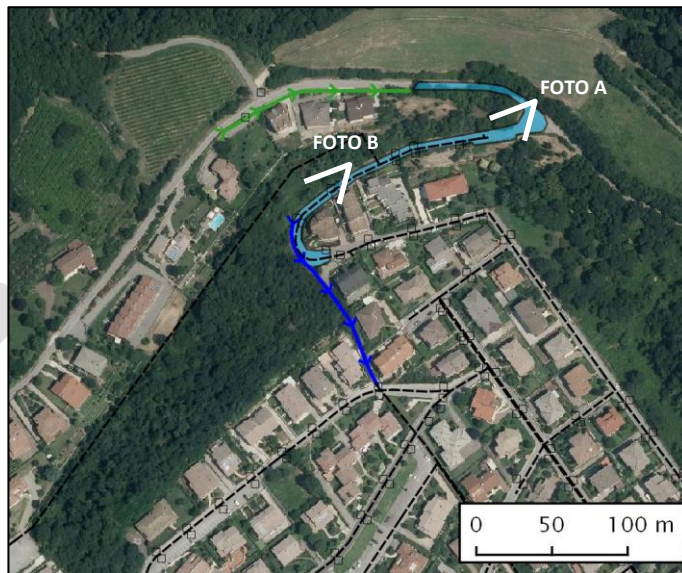
ID	LOCALITA'	COORDINATE (GB – Fuso O)	
7	Montebello, via Pegnare – via Manzoni	Nord: 5037009	Est: 1686021

<b>CRITICITA'</b>	<i>In concomitanza di eventi meteorici consistenti si verifica l'allagamento della sede stradale</i>
<b>CAUSE</b>	<i>Nel tratto di strada di Via Pegnare non sono presenti scoline stradali e le acque scorrono sulla sede stradale, in corrispondenza dell'incrocio fra via Pegnare, Via Manzoni e Via S. Francesco queste si concentrano lungo Via Manzoni rallentando in corrispondenza di un'area di parcheggio per poi, seguendo la massima pendenza, confluire nell'impluvio presente.</i>

<b>INTERVENTI PROPOSTI</b>	1- Realizzazione delle scoline stradali nei tratti dove sono attualmente assenti 2- Ampliamento e pulizia di quelle già esistenti con verifica della loro continuità idraulica
----------------------------	---

<b>COMPETENZA D'INTERVENTO</b>	Comune
--------------------------------	--------

<b>PRIORITA' D'INTERVENTO</b>	2
-------------------------------	---

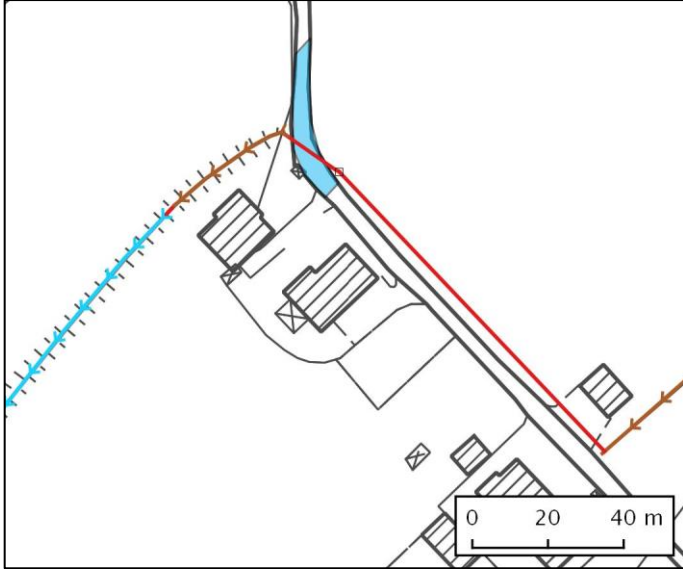
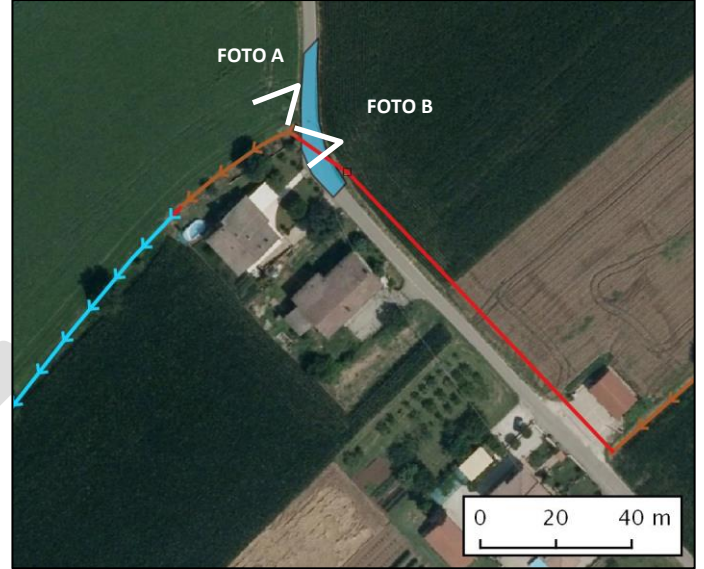
ID	LOCALITA'	COORDINATE (GB – Fuso O)	
8	Contrada Fara	Nord: 5035462	Est: 1686864
<b>CRITICITA'</b>	In concomitanza di eventi meteorici consistenti si verifica l'allagamento della sede stradale		
<b>CAUSE</b>	In corrispondenza di un pozzetto di ispezione di una tubazione CLS proveniente dall'area a nord est avvengono fenomeni di rigurgito delle acque che dovrebbero scaricare nel fosso a lato dell'abitazione.

<b>INTERVENTI PROGRAMMATI / REALIZZATI</b>	Nessuno
<b>INTERVENTI PROPOSTI</b>	<ol style="list-style-type: none"> <li>1- ispezione della tubazione in CLS e pulizia</li> <li>2- Pozzetto di ispezione da chiudere</li> <li>3- Pulizia e sfalcio del fosso</li> <li>4- Eliminazione del tratto intubato in pvc del fosso</li> </ol>
<b>COMPETENZA D'INTERVENTO</b>	Privato
<b>PRIORITA' D'INTERVENTO</b>	2

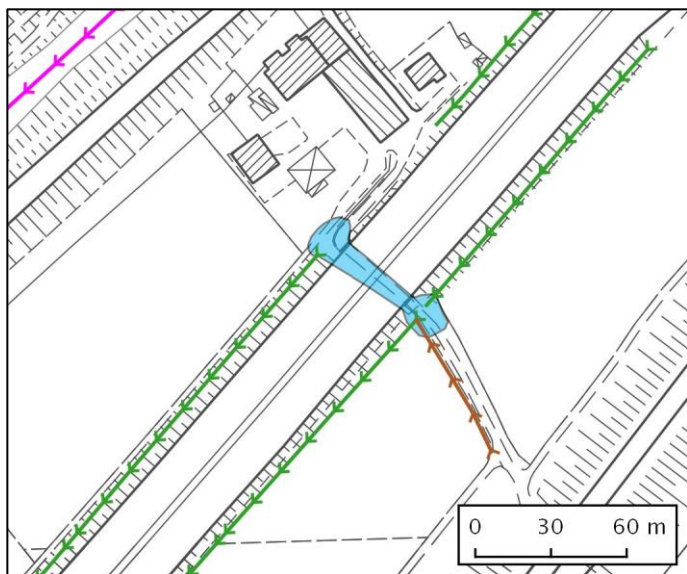
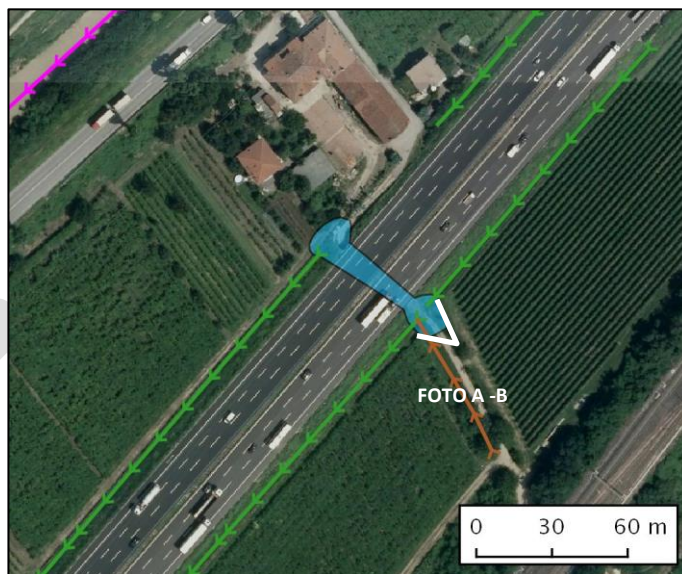
ID	LOCALITA'	COORDINATE (GB – Fuso O)	
9	Località Muzzi	Nord: 5035732	Est: 1686577
<b>CRITICITA'</b>	<i>Costante presenza di acqua sul fondo del sottopasso che, in concomitanza di eventi meteorici, è interessato da allagamento</i>		
<b>CAUSE</b>	<i>Le acque provenienti dalla sede autostradale e convogliate nelle scoline, fuoriescono per sezione insufficiente e tratti non continue e si accumulano in corrispondenza del punto topograficamente più depresso rappresentato dal sottopasso</i>

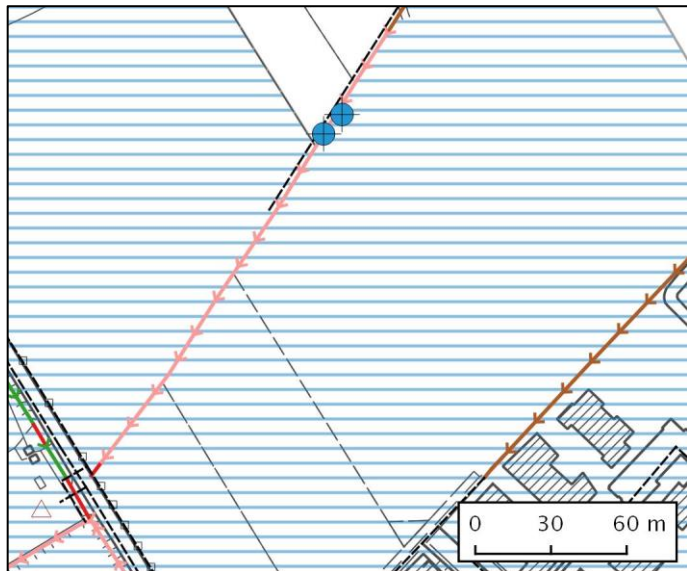
ID	LOCALITA'	COORDINATE (GB – Fuso O)	
10	Strada della Mira	Nord: 5035692	Est: 1685618
<b>CRITICITA'</b>	Pozzo privato irriguo vulnerabile con avanpozzo e chiusino danneggiati questo oltre a essere pericoloso per eventuali passanti rappresenta un punto di vulnerabilità della falda.		
<b>CAUSE</b>	Si segnala a causa dell'attività agricola, il danneggiamento della copertura di uno dei due pozzi presenti

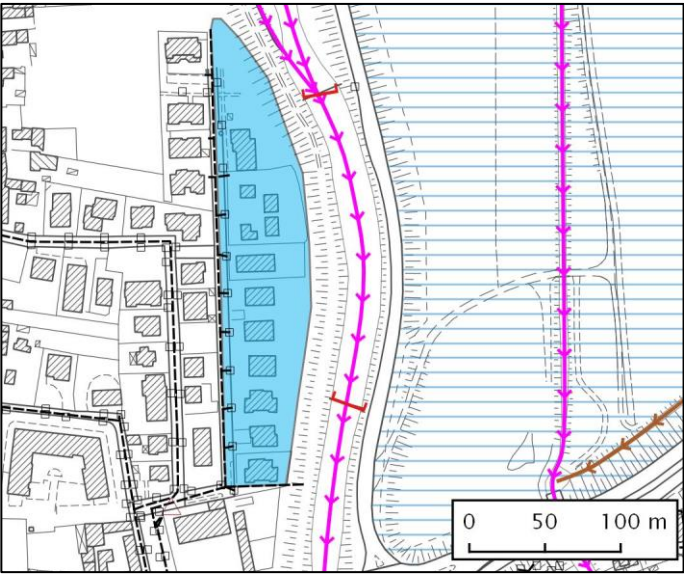
ID	LOCALITA'	COORDINATE (GB – Fuso O)	
11	Via Venezia	Nord: 1686807	Est: 5036778
<b>CRITICITA'</b>	<i>In concomitanza di eventi meteorici consistenti si verifica l'allagamento dei piani interrati delle abitazioni presenti lungo Via Venezia</i>		
<b>CAUSE</b>	<i>In corrispondenza di eventi meteorici consistenti i livelli ghiaiosi presenti in prossimità del piano campagna sono soggetti a saturazione dei livelli ghiaiosi presenti in vicinanza dell'argine destro del Torrente Chiampo. Inoltre, si evidenziano lungo Via Venezia allagamenti dovuti al sottodimensionamento della rete delle meteoriche recapitante all'impianto di sollevamento</i>		
ESTRATTI CARTOGRAFICI			
ESTRATTO CTR		DOCUMENTAZIONE FOTOGRAFICA

DOCUMENTAZIONE FOTOGRAFICA (FOTO A)		DOCUMENTAZIONE FOTOGRAFICA (FOTO B)	
<b>INTERVENTI PROGRAMMATI / REALIZZATI</b>	Nessuno		
<b>INTERVENTI PROPOSTI</b>	1- Studio idrogeologico di dettaglio 2- Potenziamento rete meteorica

<b>COMPETENZA D'INTERVENTO</b>	Comune		
<b>PRIORITA' D'INTERVENTO</b>	1

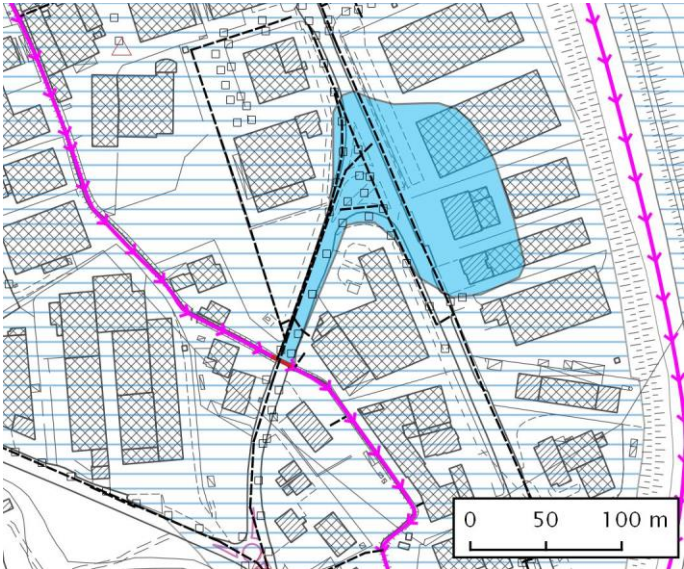
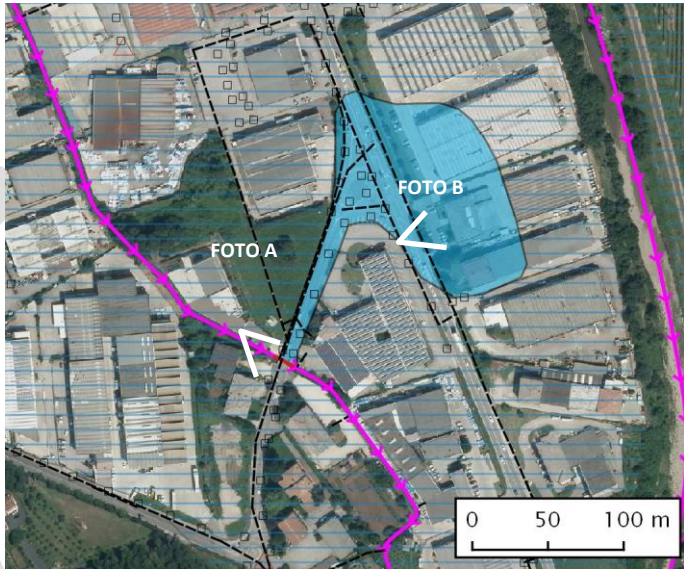
ID	LOCALITA'	COORDINATE (GB – Fuso O)	
12	Via Trento	Nord: 1686591	Est: 5037384
<b>CRITICITA'</b>	<p>Il 16 maggio 2013 a seguito di un intenso evento meteorologico, si è verificata l'esonazione del Rio Rodegotto in corrispondenza del ponte di Via Trento, che, riversandosi in strada verso Via Lungo Chiampo, ha sommerso alcune attività produttive di Via Lungochiampo; i livelli di fango e detriti hanno raggiunto anche i 150 cm di altezza presso i fabbricati delle ditte in oggetto.</p>		
<b>CAUSE</b>	<p>Rio Rodegotto risulta affetto da criticità idrauliche che sono da ricondurre prevalentemente <u>ad insufficienze della rete idrografica</u>, condizioni nelle quali la portata di piena non è in grado di defluire senza che si abbiano effetti negativi (straripamenti, velocità eccessive, ecc.); si possono riconoscere sia criticità puntuali, determinate da strutture interferenti, sia criticità distribuite, dove la sezione di deflusso di un canale è insufficiente per tratti di una certa lunghezza.</p>
